Región No. 4

Barrio: Cupey

Sector: Industrial Victor Fernandez

ESTUDIO INUNDACION MUNICIPIO SAN JUAN
Clasificacion de estructuras

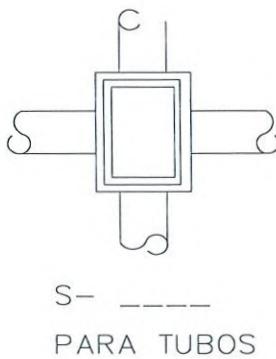
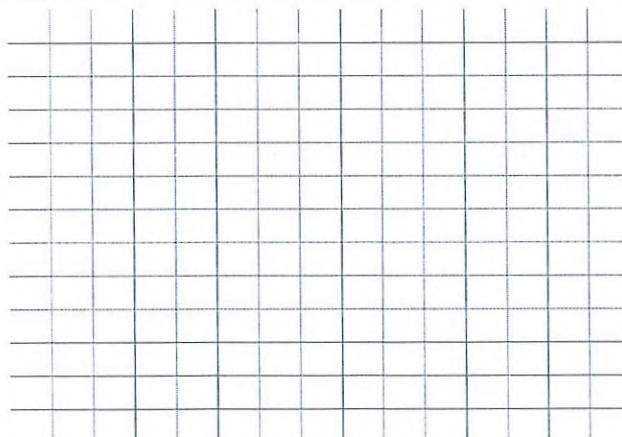
DISTRITO/REGION	CUADRICULA	ESTRUCTURA NO.	BARRIO
4	J22d	S-001	CUPEY

DESCRIPCION DEL PROBLEMA: *Pavimento colapsado, estructura parcialmente topada.*

LIMPIEZA, DESTAPAR

Rajar Carretera. Hueso en la calle.

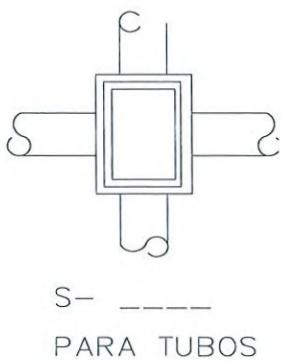
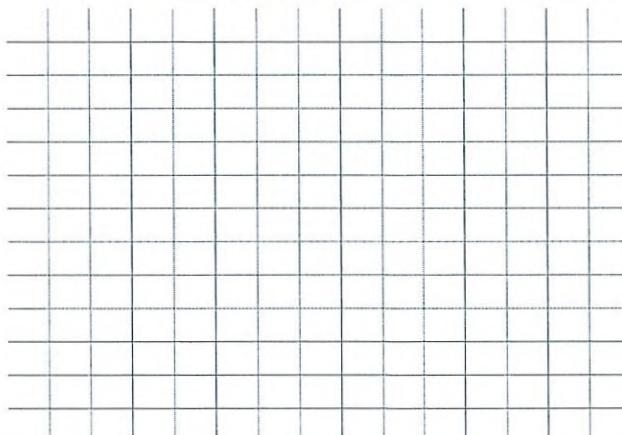
DISTRITO/REGION	CUADRICULA	ESTRUCTURA NO.	BARRIO
4	J22d	S-002	CUPEY

| 9-ZONA INUNDABLE (FEMA) | <input checked="" type="checkbox"/> SI | <input type="checkbox"/> NO | | <i>Curb roto..</i> |

estructura tiene sedimento

ACCION INMEDIATA LIMPIEZA, DESTAPAR SE REQUIERE SEGUNDA VISITA ACCION INTERMEDIA LARGO PLAZO ESTUDIO H-H*Reparar curb.*

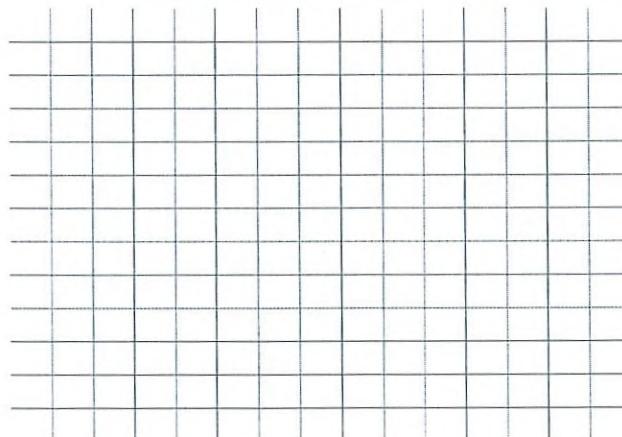
DISTRITO/REGION	CUADRICULA	ESTRUCTURA NO.	BARRIO
<u>4</u>	<u>J22d</u>	<u>S-003</u>	<u>CUPEY</u>

DESCRIPCION DEL PROBLEMA: Parcialmente Tapado. Tiene agua que no fluye.

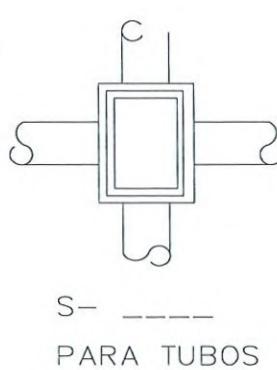
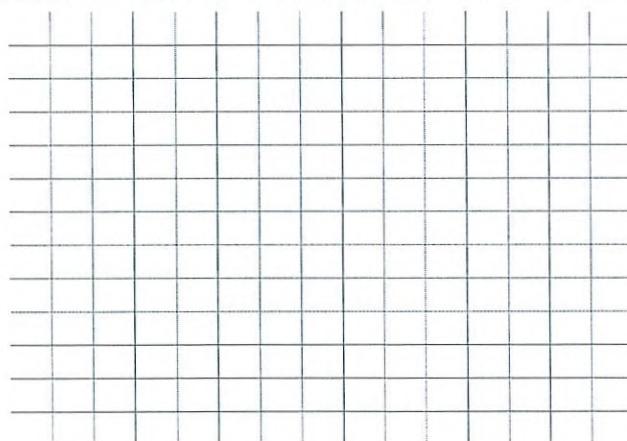
DISTRITO/REGION	CUADRICULA	ESTRUCTURA NO.	BARRIO
4	J22d	S - 004	CUPEY

DESCRIPCION DEL PROBLEMA: *Parcialmente Tapado. Agua en la quebrada no fluye. Loza de concreto entre acero y Headwall colapsada*

Reparar loza de concreto.

Requiere limpieza en la quebrada.

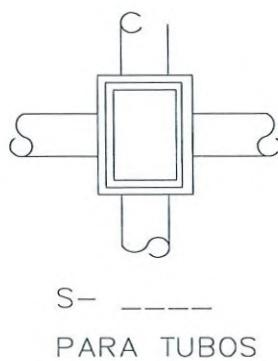
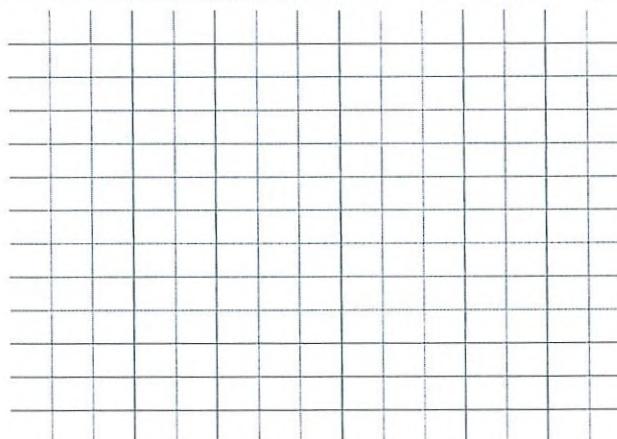
DISTRITO/REGION	CUADRICULA	ESTRUCTURA NO.	BARRIO
:4	J22d	S- 001A	Cupey

DESCRIPCION DEL PROBLEMA: Vegetacion obstruye salida de la estructura.

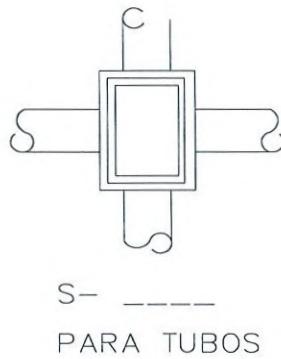
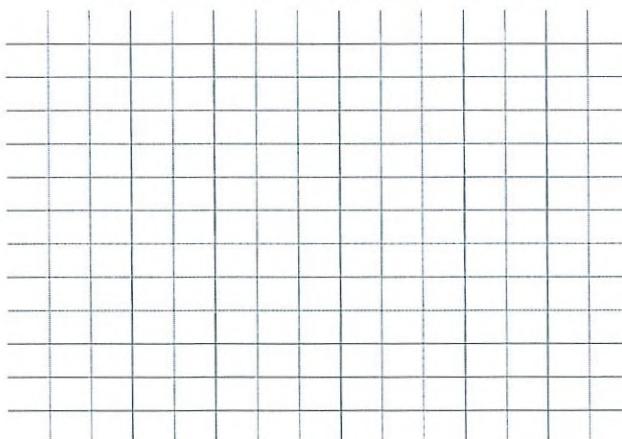
| 9-ZONA INUNDABLE (FEMA) | <input type="checkbox"/> SI | <input type="checkbox"/> NO | <i>Roto con sedimento acumulado.</i> | |

DESCRIPCION DEL PROBLEMA: Limpia parrillas.

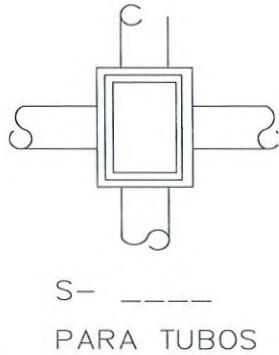
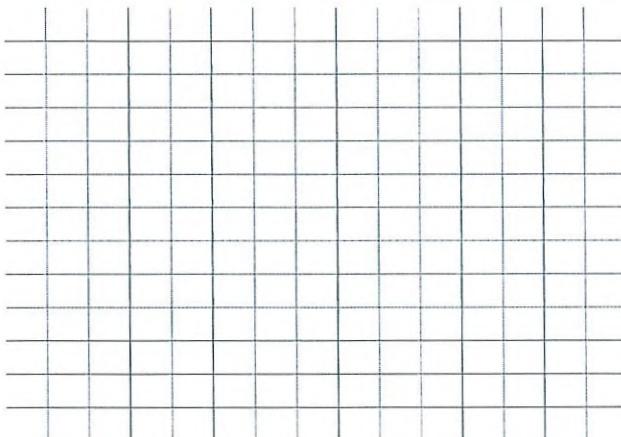
*Sedimento acumulado.
agua se pega.*

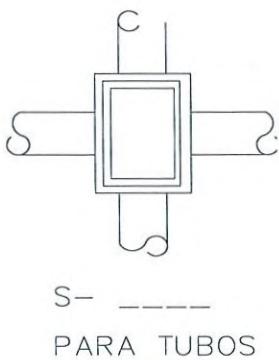
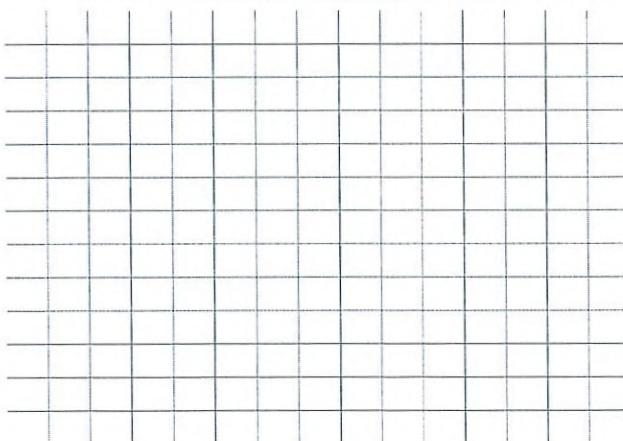
DESCRIPCION DEL PROBLEMA: *Estructura pequeño poco profunda, un poco Sucia,*

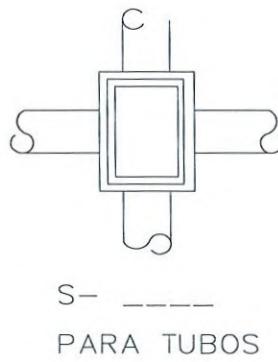
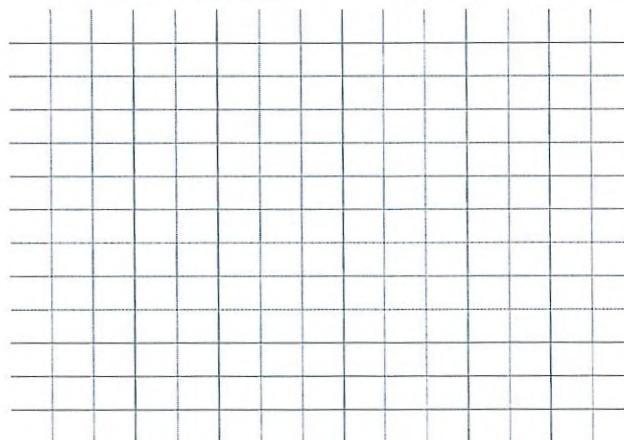
DESCRIPCION DEL PROBLEMA: *Tapado. No se ven los tubos.*

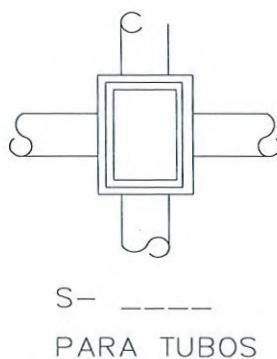
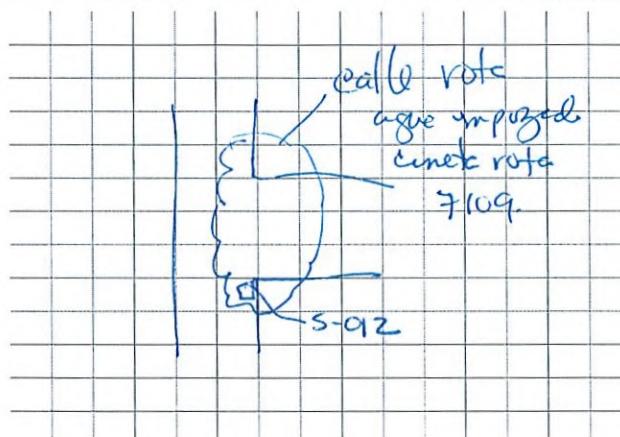
DESCRIPCION DEL PROBLEMA: Aparece estar bajo agua. No se pudo ver
Aguas oscuras lo cubre.

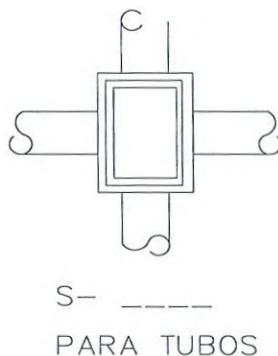
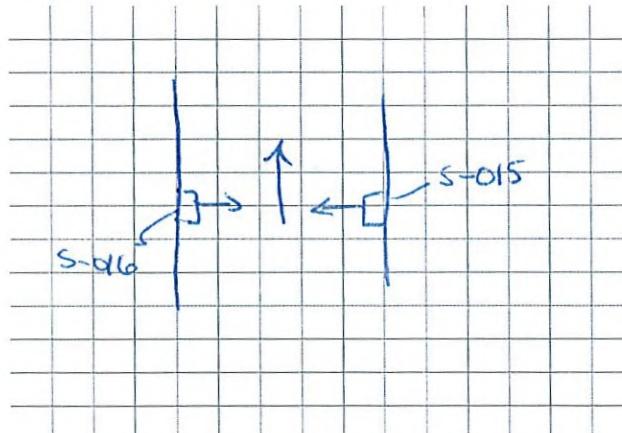
Tapado.

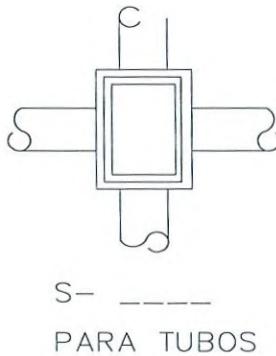
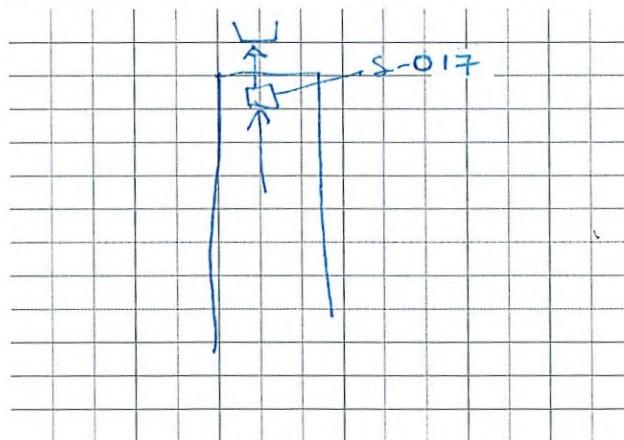
DESCRIPCION DEL PROBLEMA: *No se puede ver su interior.*
Equipo sobre estructura, no se puede abrir.

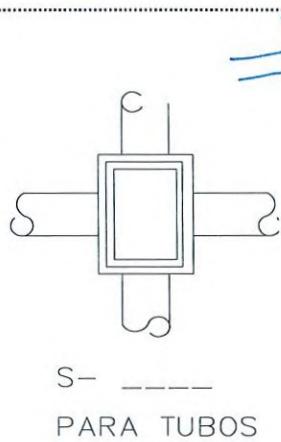
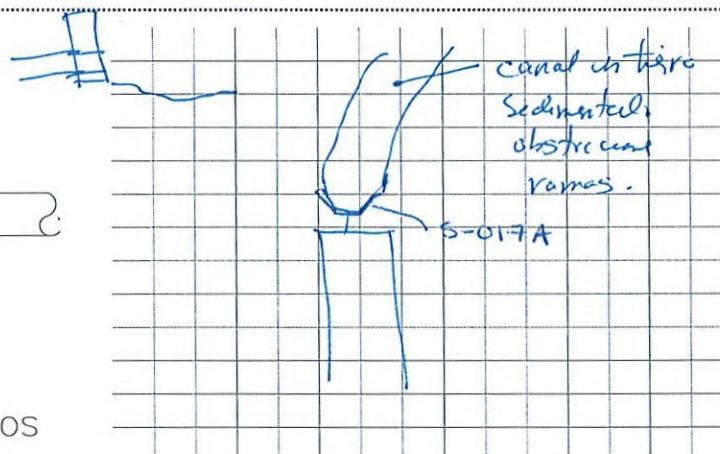
DESCRIPCION DEL PROBLEMA: *Tubo Limpio. Suelo de sedimentado obstruye Canal en tierra sedimentada y obstruye por ramas*
